ANEXO II

TERMO DE REFERÊNCIA

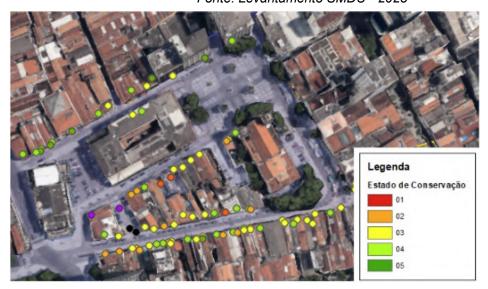
Fig. 5 - Estado de Conservação dos Imóveis, onde: 01- Ruínas, 02-Ruim, 03-Regular, 04-Bom, 05-Muito conservado Fonte: Levantamento SMDU - 2025

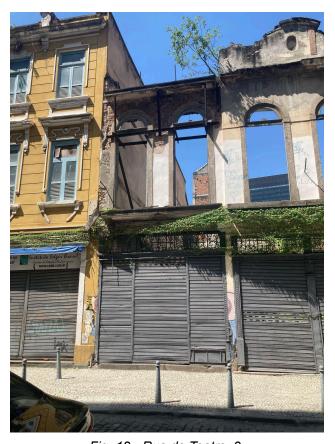
Fig. 12 - Rua do Teatro, 9. Fonte: Requalifica Centro (ano 2025)

A fachada remanescente possui esquadrias apenas no pavimento térreo, e encontra-se com estrutura de apoio para sustentar a platibanda. Apresenta rachaduras, sinais de infiltrações e a presença de elementos botânicos se proliferando na alvenaria.

Aparentemente não está ocupado. Quanto ao estado de conservação foi classificado, de uma maneira geral, pelo levantamento Requalifica Centro (ano 2025) como "ruínas".

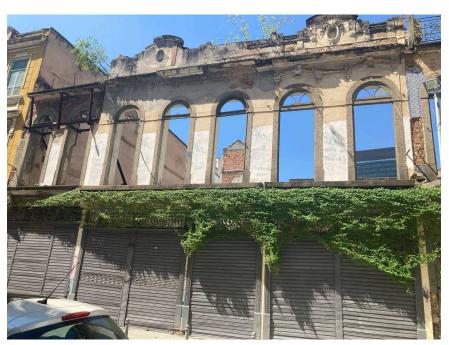
Fig. 13 - Rua do Teatro, 11, 13 e 15. Fonte: Requalifica Centro (ano 2025)

A fachada remanescente possui esquadrias apenas no pavimento térreo. Apresenta sinais de infiltrações, degradação do seu revestimento e a presença de elementos botânicos se proliferando na alvenaria.

Aparentemente não estão ocupados. Quanto ao estado de conservação foram classificados, de uma maneira geral, pelo levantamento Requalifica Centro (ano 2025) como "ruínas".

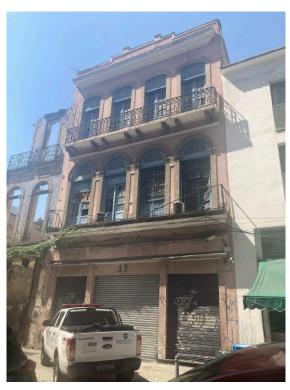
Fig. 15 - Rua do Teatro, 19. Fonte: Requalifica Centro (ano 2025)

A edificação, na frente para a Rua do Teatro, tem todas as esquadrias, que são de madeira, no segundo e terceiro pavimentos e, de uma maneira geral, se encontram preservadas, mas apresentando alguns danos pontuais e alterações como instalação de grades sobre estas. A ferraria que compõe os guarda-corpos está preservada no terceiro pavimento, mas já não existe mais no segundo pavimento. Apresenta também sinais de degradação do seu revestimento.

Aparentemente o imóvel está fechado e sem uso. Quanto ao estado de conservação, o nº 19 foi classificado pelo levantamento Requalifica Centro (ano 2025) como regular.

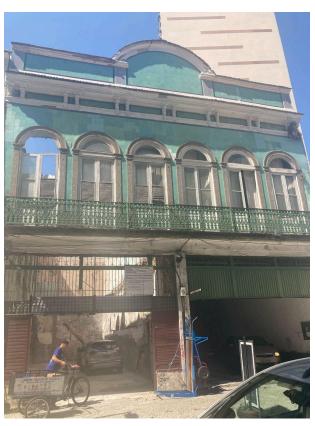
Fig. 16 - Rua do Teatro, 23. Fonte: Requalifica Centro (ano 2025).

Apresenta também sinais de degradação do seu revestimento e ornatos, infiltrações e a presença de elementos botânicos se desenvolvendo na alvenaria. Quanto ao estado de conservação foi classificado, de uma maneira geral, pelo levantamento Requalifica Centro (ano 2025) como "ruínas".

Foi identificado o uso de estacionamento no local, o que é proibido pelo Plano Diretor, por se tratar de imóvel preservado.

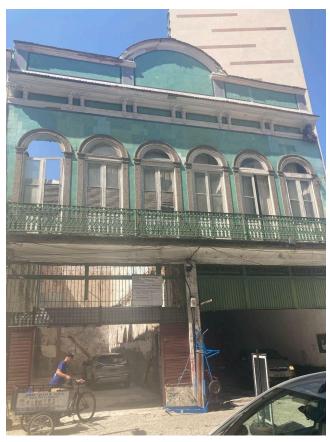
Fig. 17 - Rua do Teatro, 25. Fonte: Requalifica Centro (ano 2025)

Apresenta também sinais de degradação do seu revestimento e ornatos, infiltrações e a presença de elementos botânicos se desenvolvendo na alvenaria. Quanto ao estado de conservação, foi classificado pelo levantamento Requalifica Centro (ano 2025) como regular.

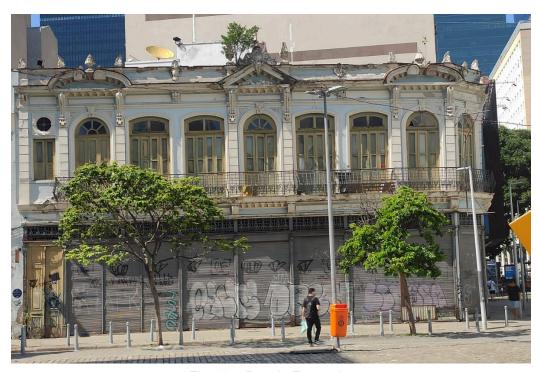
Fig. 20 - Rua do Teatro, 37. Fonte: Requalifica Centro (ano 2025)

A edificação tem todas as esquadrias, que são de madeira, no segundo pavimento e, de uma maneira geral, se encontram preservadas, mas apresentando alguns danos. A ferraria que compõe os guarda-corpos está preservada.

Apresenta também sinais de degradação do seu revestimento e ornatos, infiltrações e a presença de elementos botânicos se desenvolvendo na platibanda.

Aparentemente o imóvel está fechado e sem uso. Quanto ao estado de conservação, foi classificado pelo levantamento Requalifica Centro (ano 2025) como ruim.

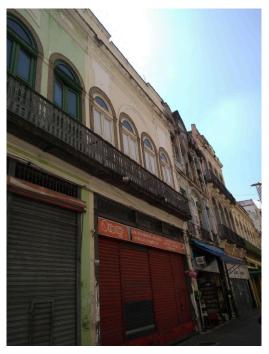
Fig. 21 - Rua Sete de Setembro, 192. Fonte: Requalifica Centro (ano 2025)

A edificação possui todas as suas esquadrias, que são de madeira, no segundo pavimento e, de uma maneira geral, se encontram preservadas. A ferraria que compõe os guarda-corpos também está preservada. Apresenta sinais de infiltração e degradação do seu revestimento, partes faltantes de suas cornijas e parece que lhe faltam ornatos.

Aparentemente, o imóvel está fechado e sem uso. Quanto ao estado de conservação, foi classificado, pelo levantamento Requalifica Centro (ano 2025) como regular.

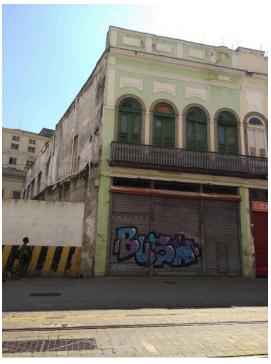
Fig. 22 - Rua Sete de Setembro, 194. Fonte: Requalifica Centro (ano 2025)

A edificação possui todas as suas esquadrias, que são de madeira no segundo pavimento e, de uma maneira geral, se encontram preservadas, mas com pequenas avarias . A ferraria que compõe os guarda-corpos também está preservada. Apresenta sinais de degradação do seu revestimento, e de seus ornatos.

Não foi possível precisar se a edificação está sem uso ou com uso de estoque de mercadorias.

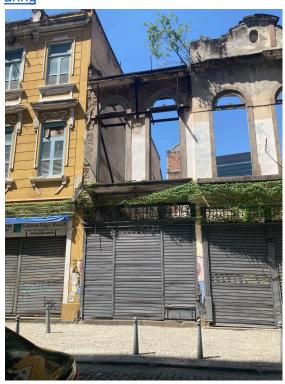
- Edificação existente no terreno/lote Só Fachada
- Número de pavimentos da edificação: 2
- Há acesso independente para andares superiores: Não identificado
- Tipologia da Edificação: Sobrado
- Situação de ocupação aparente: Não identificado
- Ocupação Térreo: Não identificado
- Ocupação dos demais pavimentos: Não identificado
- Uso: Não identificado
- Possui loja no térreo: Sim
- A loja encontrava-se em funcionamento no momento da vistoria: Não
- Possui placa de aluga-se ou vende-se: Não
- Se a resposta acima for sim, coloque o contato: (nome/telefone): -
- Possui afastamento lateral das divisas: Não, colado nas divisas
- Estado de conservação aparente do imóvel: 02 Ruim
- Escorado: Sim

- Apresenta elementos que ruíram: (ex: parte da parede, parte de beiral, etc.): Sim
- Apresenta rachadura aparente na fachada: Não
- Apresenta sinais aparentes de degradação do revestimento: Sim

- Apresenta sinais aparentes de degradação dos ornatos: Sim
- Apresenta sinais de ferragem aparente: Sim
- Apresenta sinais aparentes de infiltração: Sim

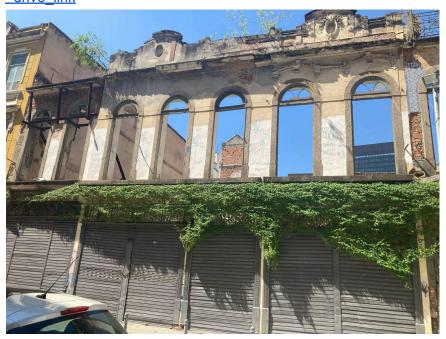
- Edificação existente no terreno/lote: Só Fachada
- Número de pavimentos da edificação: 2
- Há acesso independente para andares superiores: Não identificado

- Apresenta elementos que ruíram: (ex: parte da parede, parte de beiral, etc.): Sim
- Apresenta rachadura aparente na fachada: Não
- Apresenta sinais aparentes de degradação do revestimento: Sim

- Apresenta sinais aparentes de degradação dos ornatos: Sim
- Apresenta sinais de ferragem aparente: Não
- Apresenta sinais aparentes de infiltração: Sim

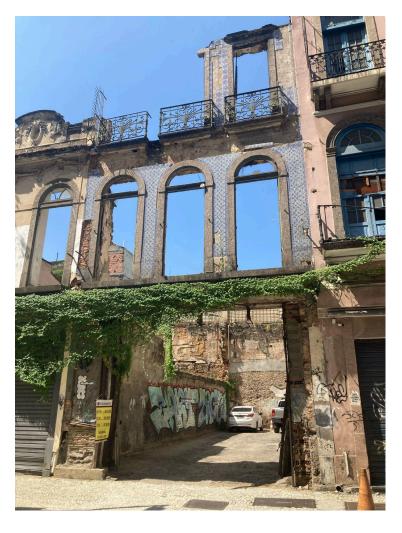
- Fotografia do imóvel Nº2:
 https://drive.google.com/file/d/1rFaY2BIQcZbTNUSXGXn6WcNecqZz35Lm/view?usp=drive_link
- Edificação existente no terreno/lote: Só Fachada
- Número de pavimentos da edificação: 3
- Há acesso independente para andares superiores: Não identificado
- Tipologia da Edificação: Sobrado
- Situação de ocupação aparente: Parcialmente ocupado Estacionamento como atividade isolada
- Ocupação Térreo: Sim
- Ocupação dos demais pavimentos: Não aplicável
- Uso: Estacionamento como atividade isolada
- Possui loja no térreo: não identificado
- A loja encontrava-se em funcionamento no momento da vistoria: Não
- Possui placa de aluga-se ou vende-se: Não
- Se a resposta acima for sim, coloque o contato: (nome/telefone): Não aplicável
- Possui afastamento lateral das divisas: Não, colado nas divisas
- Estado de conservação aparente do imóvel: 01 Ruínas

- Apresenta elementos que ruíram: (ex: parte da parede, parte de beiral, etc.): Sim
- Apresenta rachadura aparente na fachada:Sim
- Apresenta sinais aparentes de degradação do revestimento: sim

- Apresenta sinais aparentes de degradação dos ornatos: Sim
- Apresenta sinais de ferragem aparente: Não
- Apresenta sinais aparentes de infiltração: Sim

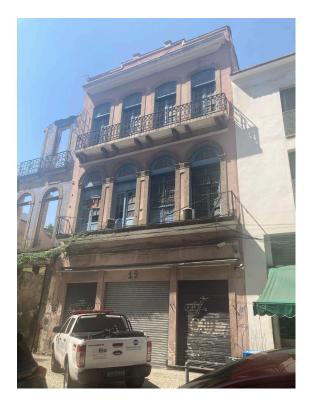
- Edificação existente no terreno/lote: Sim
- Número de pavimentos da edificação: 3
- Há acesso independente para andares superiores: Sim
- Tipologia da Edificação: Sobrado

- Apresenta elementos que ruíram: (ex: parte da parede, parte de beiral, etc.): sim
- Apresenta rachadura aparente na fachada: Não
- Apresenta sinais aparentes de degradação do revestimento: sim

- Apresenta sinais aparentes de degradação dos ornatos: Não
- Apresenta sinais de ferragem aparente: Não
- Apresenta sinais aparentes de infiltração: Não

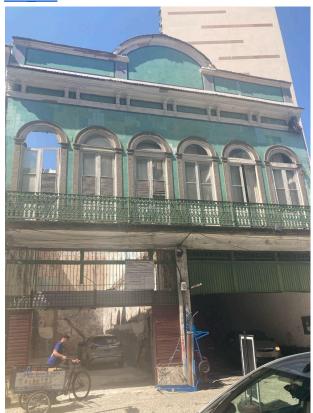
- Edificação existente no terreno/lote: Só fachada
- Número de pavimentos da edificação: 2
- Há acesso independente para andares superiores: Não identificado
- Tipologia da Edificação: Sobrado
- Situação de ocupação aparente: Parcialmente ocupado Estacionamento como atividade isolada.
- Ocupação Térreo: ocupado
- Ocupação dos demais pavimentos: Não ocupado

- Apresenta elementos que ruíram: (ex: parte da parede, parte de beiral, etc.): sim
- Apresenta rachadura aparente na fachada: Não
- Apresenta sinais aparentes de degradação do revestimento: Sim

- Apresenta sinais aparentes de degradação dos ornatos: Sim
- Apresenta sinais de ferragem aparente: Não
- Apresenta sinais aparentes de infiltração: Sim

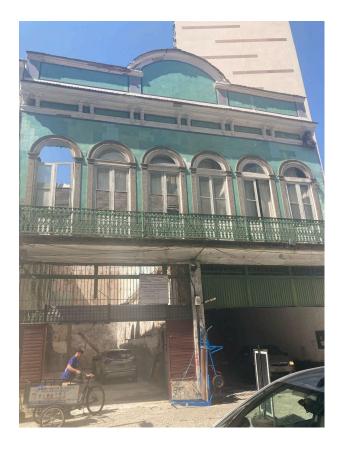
- Edificação existente no terreno/lote: Sim
- Número de pavimentos da edificação: 2
- Há acesso independente para andares superiores: Não
- Tipologia da Edificação: Sobrado

- Apresenta elementos que ruíram: (ex: parte da parede, parte de beiral, etc.): sim
- Apresenta rachadura aparente na fachada: Não
- Apresenta sinais aparentes de degradação do revestimento: Sim

- Apresenta sinais aparentes de degradação dos ornatos: Sim
- Apresenta sinais de ferragem aparente: Não
- Apresenta sinais aparentes de infiltração: Sim
- Apresenta elementos botânicos destrutivos: Sim
- Apresenta sinais aparentes de avarias nas esquadrias do térreo: Sim
- Apresenta sinais de avarias aparentes nas esquadrias dos demais pavimentos: Sim
- Material das esquadrias (pode marcar mais de uma opção): madeira
- Apresenta elementos ou instalações diversas aparentes descaracterizando a fachada: (pode marcar mais de uma opção): fios elétricos
- Observações: 1: revestimento de azulejos década 1980
- Área Base Cartográfica (m2): 130,10

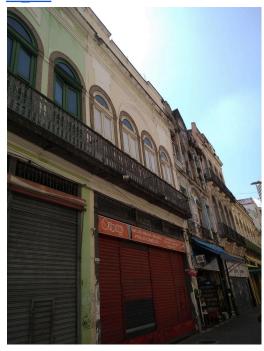
- Edificação existente no terreno/lote: Sim
- Número de pavimentos da edificação: 2
- Há acesso independente para andares superiores: Não
- Tipologia da Edificação: Sobrado

- Apresenta elementos que ruíram: (ex: parte da parede, parte de beiral, etc.): Sim
- Apresenta rachadura aparente na fachada: Não
- Apresenta sinais aparentes de degradação do revestimento: Sim
- Apresenta sinais aparentes de degradação dos ornatos: Sim
- Apresenta sinais de ferragem aparente: Não
- Apresenta sinais aparentes de infiltração: Sim
- Apresenta elementos botânicos destrutivos: Não
- Apresenta sinais aparentes de avarias nas esquadrias do térreo: Sim
- Apresenta sinais de avarias aparentes nas esquadrias dos demais pavimentos: Não
- Material das esquadrias (pode marcar mais de uma opção): Madeira, Ferro, Porta de enrolar no térreo.
- Apresenta elementos ou instalações diversas aparentes descaracterizando a fachada: (pode marcar mais de uma opção): Fios Elétricos, Fios de Telecomunicação e Placa de Publicidade
- Área Base Cartográfica (m2): 127,08

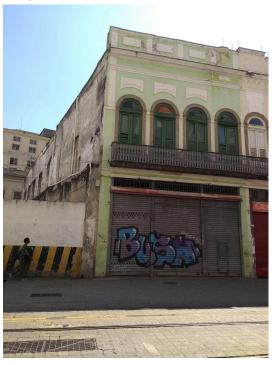
- Edificação existente no terreno/lote: Sim
- Número de pavimentos da edificação: 2
- Há acesso independente para andares superiores: Não
- Tipologia da Edificação: Sobrado
- Situação de ocupação aparente: Não identificado

- Apresenta elementos que ruíram: (ex: parte da parede, parte de beiral, etc.): Não
- Apresenta rachadura aparente na fachada: Não
- Apresenta sinais aparentes de degradação do revestimento: Sim

- Apresenta sinais aparentes de degradação dos ornatos: Sim
- Apresenta sinais de ferragem aparente: Não
- Apresenta sinais aparentes de infiltração: Não
